PROJEKT ZAGOSPODAROWANIA TERENU

ROBOTY BUDOWLANE - PRACE
REMONTOWO-KONSERWATORSKIE
DREWNIANEJ KAPLICY
PRZY UL. JANA PAWŁA II W SIEPRAWIU

X - BUDYNEK KULTU RELIGIJNEGO
-KAPLICZKA DREWNIANA

PROGRAM PRAC REMONTOWO KONSERWATORSKICH DOTYCZĄCY:
ELEMENTÓW ARCHITEKTONICZNO KONSTRUKCYJNYCH DREWNIANEJ
KAPLICY PRZY UL. JANA PAWŁA II NA POSESJI POD.NR 354 W
SIEPRAWIU ORAZ POLICHROMII ŚCIAN I SUFITÓW WNETRZA
Z ELEMENTAMI WYPOSAŻENIA I WYSTROJU: ściana ołtarzowa z
drewnianymi figurami: 2 Św. Biskupów i Chrystusa Frasobliwego

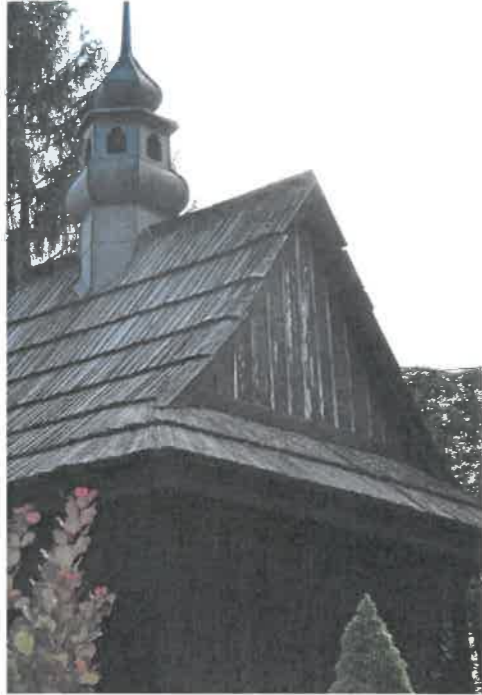
Drewno konstrukcji kapliczki od strony zewnętrznej przykryte szalunkiem tak, że w obecnej chwili nie można ocenić stanu belek podwalinowych i belek gdyż przykryte są one szalowaniem. Szalowanie i gonty były w II połowie XX wieku wymieniane. Obecnie deski szalowania zwłaszcza w szczycie od strony północnej są odbarwione

W belkach ścian widoczne miejscowo podłużnie pęknięcia i szczeliny. Deski szalunku zewnętrznego nie wykazują większych zmian spowodowanych przez szkodniki biologiczne. Ściany zewnętrzne szkieletowe drewnianej kruchty południowej od zewnątrz pokryte deskami pionowymi i listwami zakrywającymi szczeliny między deskami, a od wnętrza deskami pionowymi. Deski ścian i sufitu porożychane, uległy rozsunięciu, tworząc szpary na styku.

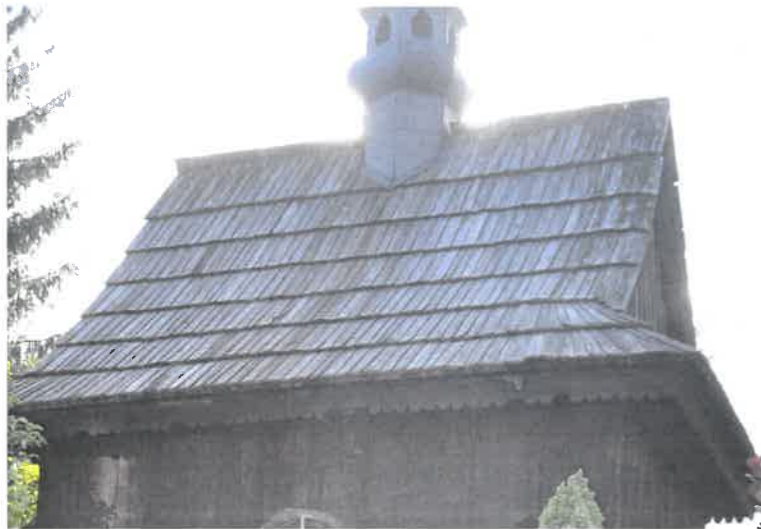
GONTY,

Drewno gontów z czasem poroższychało się spękało, w niektórych miejscach uległo biodegradacji stając się łamliwe uległo wykruszeniu. Wykruszeniu uległa część ząbków w ornamencie deski podokapowej. Zniszczenie pokrycia gontowego spowodowało z kolei przeciekanie i zawilgocenie zwłaszcza poziomych części więźby, w której też spotyka się miejsca zaatakowane przez grzyby, co widoczne jest w odkrywcze desek pułapowych widocznej w narożniku płd. wsch..

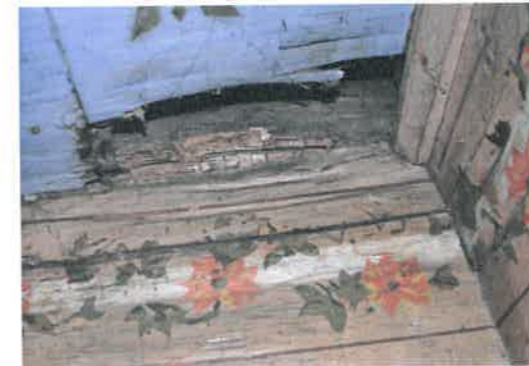
Między deskami podsufitki stropu widoczne szczeliny, które powstały na skutek rozeschnięcia się drewna. Gdzieś widoczne wykruszające się kity założone na łączeniach desek.

W narożniku w wykonanej w przeszłości odkrywcze sufitu widoczne zdegradowane biologicznie drewno belki murlaty.

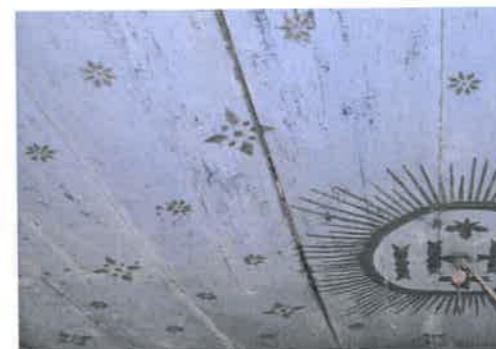
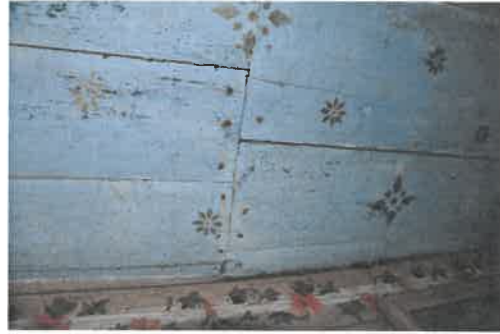
Powierzchnia desek podsufitki przemalowywana w naturalnych odkrywkach widoczna warstwa malarska w ciemniejszym kolorze zbliżonym do ultramaryny, na której pod obecną przemalówką widoczne zarysy gwiazdek. Warstwa przemalówki wykazuje tendencje do złuszczeń i drobnych odprysków rozłożonych równomiernie na całej powierzchni stropu.

Na poprzecznych łączeniach desek widoczne główki skorodowanych gwoździ

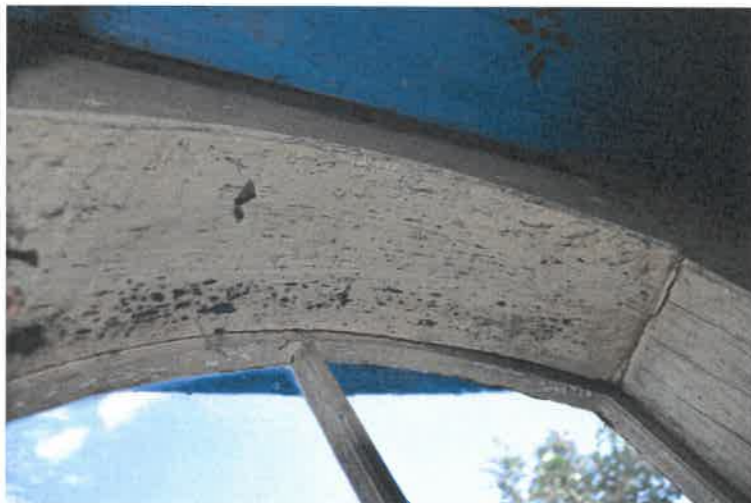
ŚCIANY OD STRONY WNETRZA

Powierzchnie ścian i sufitów pokrywa warstwa luźno leżących zanieczyszczeń aż do przylegających zabrudzeń. W wielu miejscach widoczne brudne zacieki spowodowane prawdopodobnie zamakaniem poddasza wodami opadowymi, które unoszą ze sobą zgromadzony tam kurz. Powierzchnia ścian i sufitów została przemalowana. Warstwa przemalówki w wielu miejscach uległa złuszczeniu odsłaniając poprzednią warstwę kolorystycznie odmienną. W miejscach naturalnych odkrywek np. na belkach nadproży otworów okiennych widoczna leżąca pod nimi warstwa malarska w kolorze ciemnego błękitu.

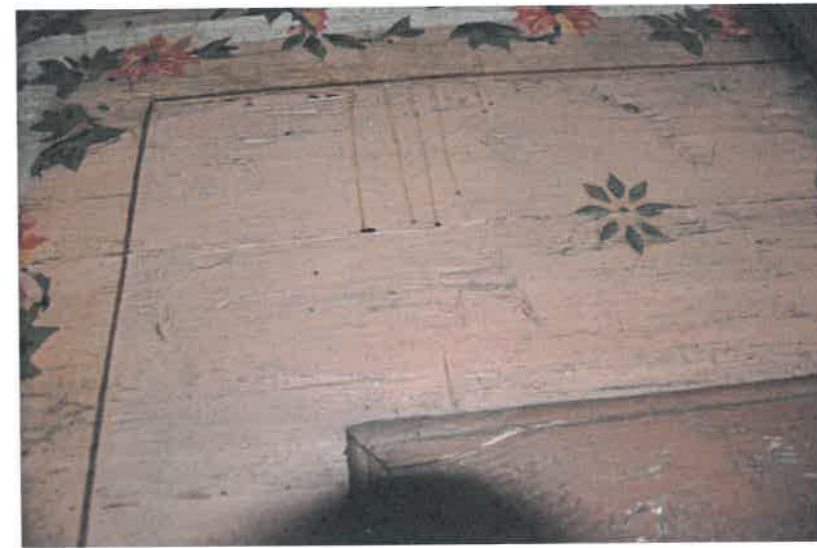
Malowany fryz podstropowy oraz pionowe pasy zostały pomalowane warstwą pokostu?. Spływający w dół z partii fryzu pokost utworzył nieestetyczne ciemne

-47-
zacieki w górnych partiach ścian.

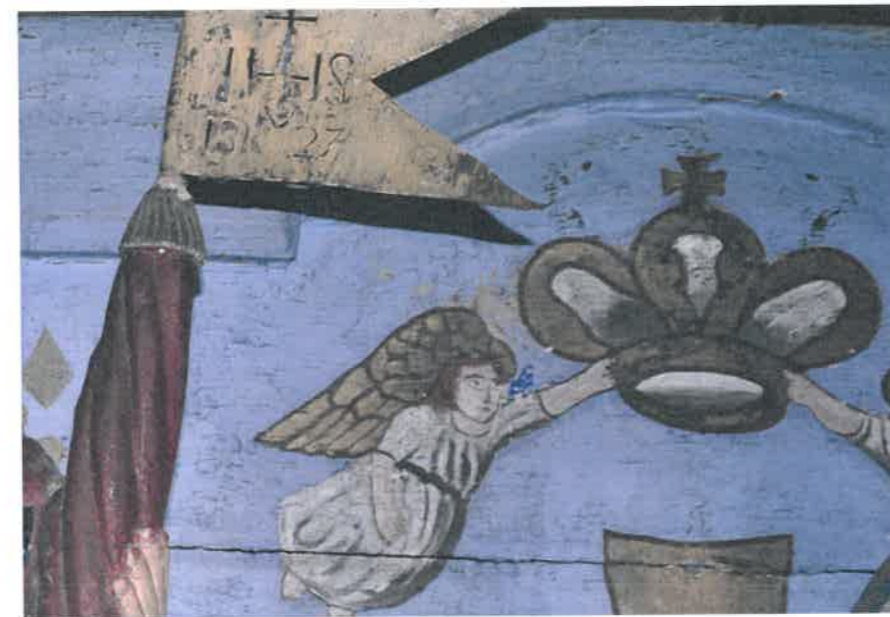
NASTAWA OLTARZOWA I ANTEPEDIUM.

Drewno desek spękane oraz porozsuwane na łączeniach.

Powierzchnia nastawy ołtarzowej i antepedium zostały przemalowane.

Drewno ołtarza i antepedium do odczyszczenia i konserwacji i impregnacji środkiem biobójczym. Prace zostaną poprzedzone badaniami stratygraficznymi na obecność wcześniejszych dekoracji malarskich. Drewno zostanie za impregnowane w celu wzmocnienia jego struktury i dezynsekcji. Mniejsze ubytki drewna uzupełnią kity. Wyeksponowana zostanie warstwa dekoracji określona po wykonaniu odkrywek i decyzji komisji konserwatorskiej. Zakłada się uzupełnienie ubytków warstw technologicznych i wykonanie punktowań i uzupełnień w miejscach rażących ubytków i ewentualnych zaplamień. Projekt konserwatorski zakłada usunięcie łuszczących się warstw przemalowań oraz luźno leżących nawarstwień typu pył i kurz i przemycie roztworami chemicznymi. Należy usunąć rażące wtórne przemalowania metodami mechanicznymi. Uzupełnienie ubytków warstw technologicznych i malarskich.

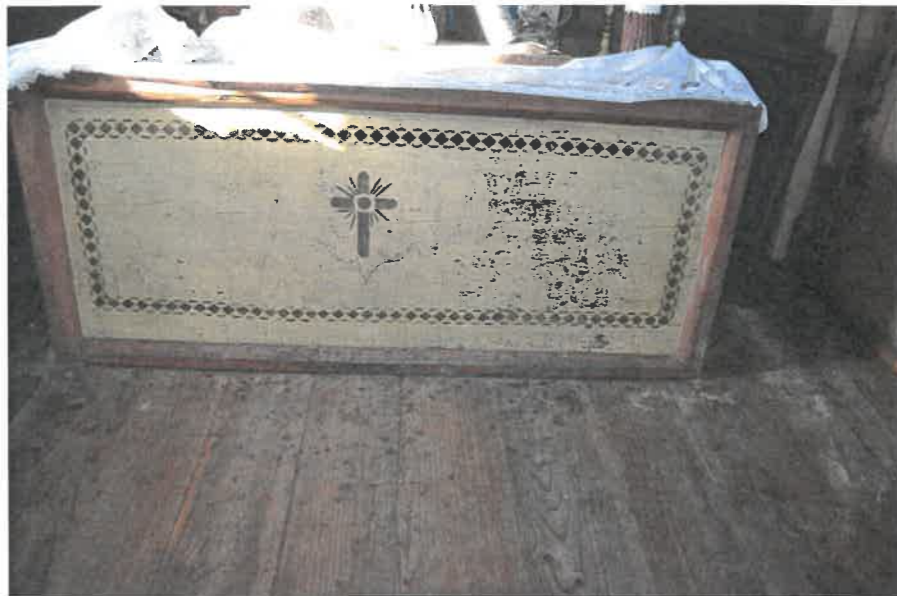
Wierzchnia warstwa malarska uległa spękaniu i wykazuje tendencje do złuszczenia się.

Ponadto powierzchnia jest pokryta warstwą brudu i kurzu oraz plam w partii antepedium spowodowanych zachlapaniem .

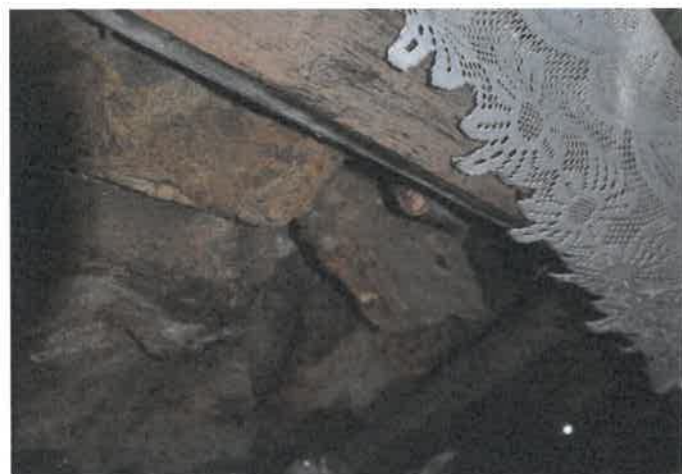
Ciosy kamienne, z których wzniesiono mense uległy rozspojeniu, w wielu miejscach zaprawa spoinująca ciosy kamienne wypadła z pomiędzy nieregularnych ciosów piaskowca, co doprowadziło do ich rozluźnienia.

Wstępne odczyszczenie powierzchni kamienia oraz właściwe osadzenie rozpojonych ciosów, uzupełnienie spoin pomiędzy ciosami.

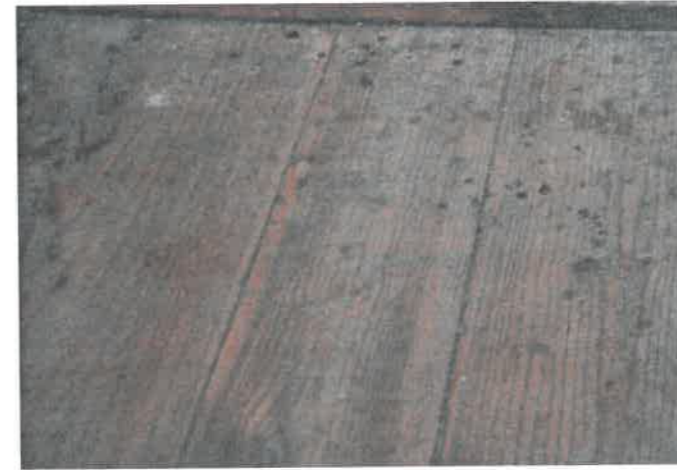
Deski podłogowe: drewno w stanie dość dobrym, zabrudzone powierzchniowo i zaplamione.

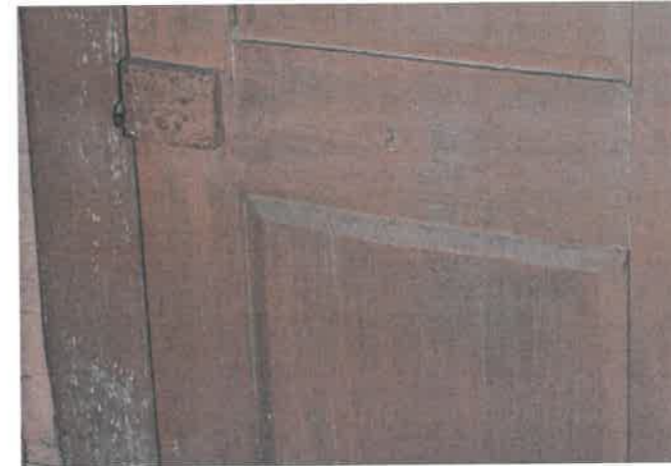
Drzwi do kaplicy pokryte warstwą złuszczającego się lakieru, przemalowane ,
podobnie jak kute elementy, na których w odpryskach lakieru widoczne są rdzawe
ogniska korozji.

Projektuje się usunięcie chemiczne starych powłok malarskich, oczyszczenie powierzchni, rekonstrukcja brakujących detali, malowanie elementów podkładem antykorozyjnym na końcu malowanie elementów metalowych farbą do metalu w kolorze grafitowym.

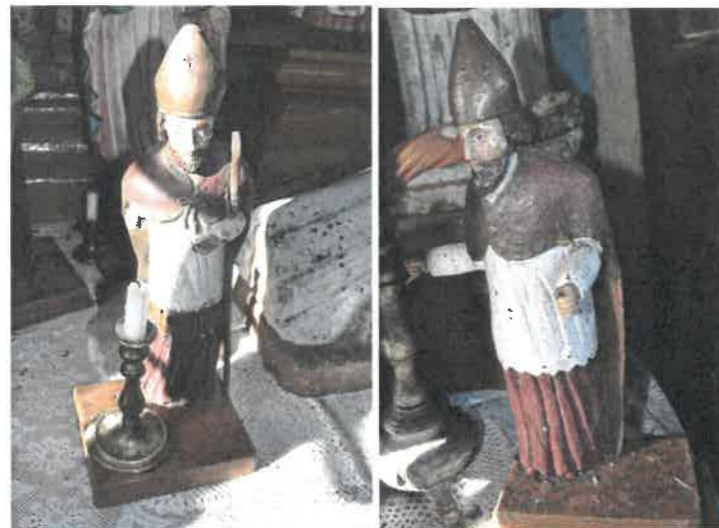
Rzeźby biskupów świętych **Stanisława i Wojciecha**.? Tak jak wszystkie pozostałe
rzeźby były przemalowywane, warstwy przemalówek złuszczające się. W figurze św.
Stanisława (z prawej strony ołtarza) brak prawego przedramienia.

Powierzchnia pokryta warstwą brudu i kurzu

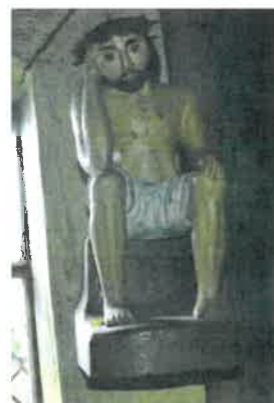
Rzeźba **Chrystusa frasośliwego** przemalowana, poryta warstwą brudu i kurzu warstwa przemalówki łuszczy się zwłaszcza w partii perizonium.
