PROJEKT ZAGOSPODAROWANIA TERENU

ROBOTY BUDOWLANE - PRACE
REMONTOWO-KONSERWATORSKIE
DREWNIANEJ KAPLICY
PRZY UL. JANA PAWŁA II W SIEPRAWIU

X - BUDYNEK KULTU RELIGIJNEGO
-KAPLICZKA DREWNIANA

PROGRAM PRAC REMONTOWO KONSERWATORSKICH DOTYCZĄCY:
ELEMENTÓW ARCHITEKTONICZNO KONSTRUKCYJNYCH DREWNIANEJ
KAPLICY PRZY UL. JANA PAWŁA II NA POSESJI POD.NR 354 W
SIEPRAWIU ORAZ POLICHROMII ŚCIAN I SUFITÓW WNETRZA
Z ELEMENTAMI WYPOSAŻENIA I WYSTROJU: ściana ołtarzowa z
drewnianymi figurami: 2 Św. Biskupów i Chrystusa Frasobliwego

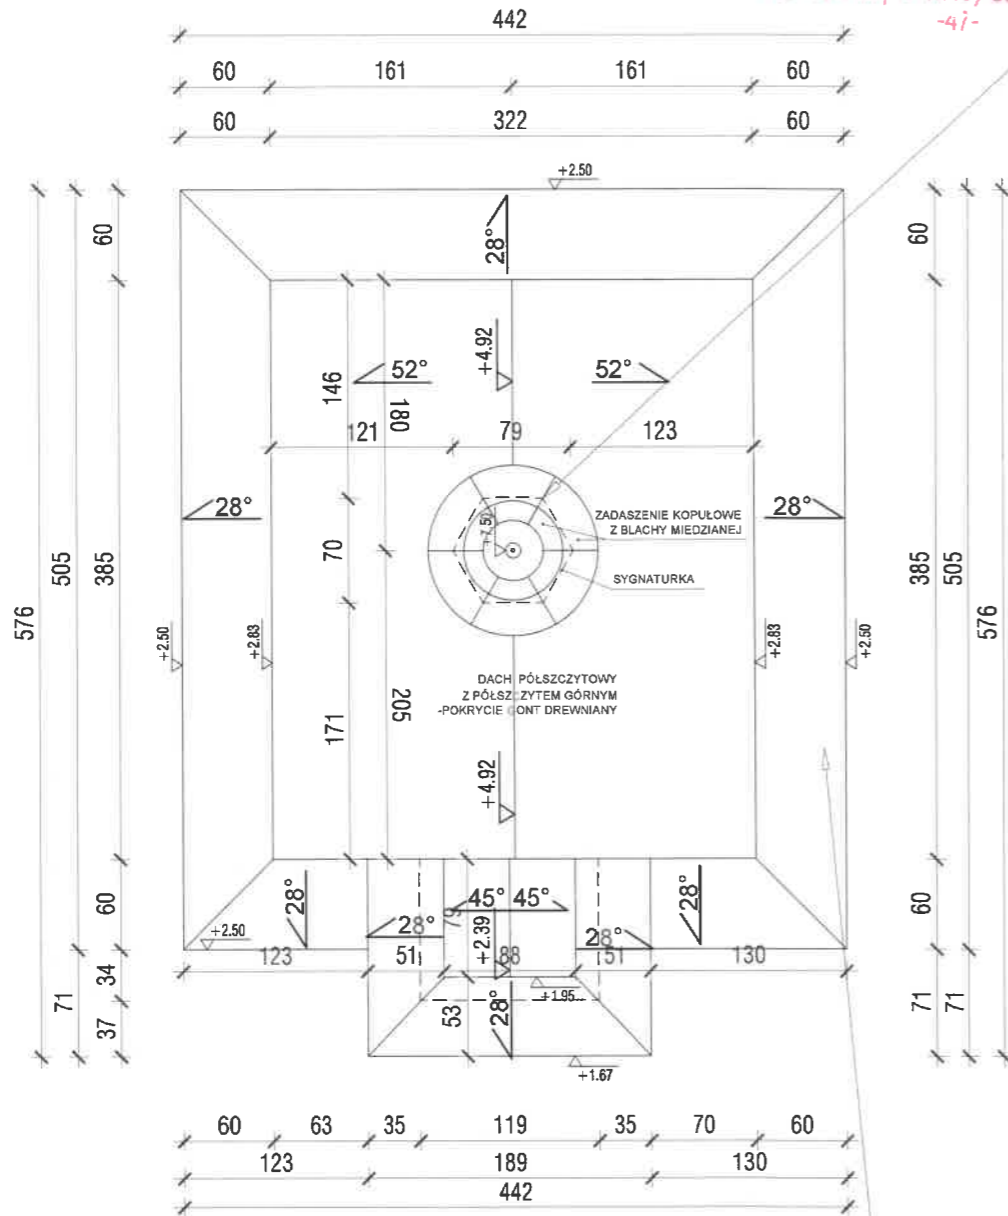
ELEWACJA PÓŁNOCNA
TYLNA SKALA 1:100

Doładnego stanu elementów dachu nie oszacowano, gdyż poddasze jest nieistniejące. Stanu elementów konstrukcji sygnaturki również nie oszacowano z uwagi na jej niedostępność.

Drewno gontów z czasem porożychało się spękało, w niektórych miejscach uległo biodegradacji, stając się łatliwe uległo wykruszeniu. Wykruszeniu uległa część ząbków w ornamente deski podokopowej
